**Inventaire des plantes aquatiques, des quais et des embarcations &  
Caractérisation du périphyton, de l'érosion, des rives et de  
l'état de santé**

**Au lac Sainte-Marie,  
Saint-Adolphe-d'Howard**

**Pour l'APEL Sainte-Marie**

17 mars 2016

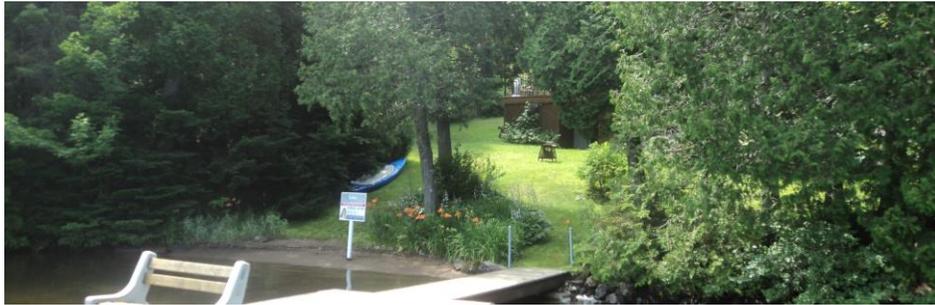
A : Tonte de gazon dans les 10 premiers mètres de la rive, derrière les cèdres.

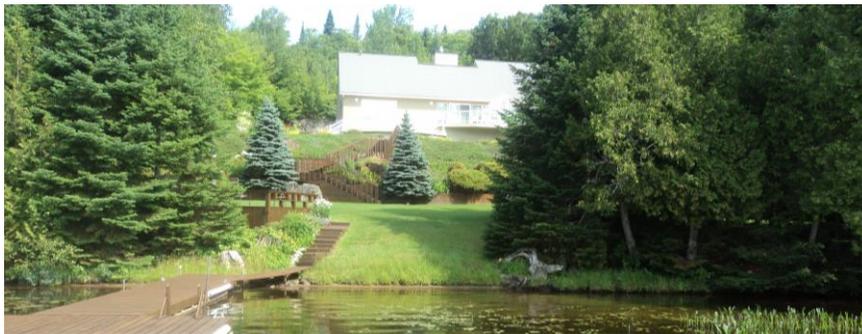
B : Accès de 5 mètres de large dans une pente de + de 30%.

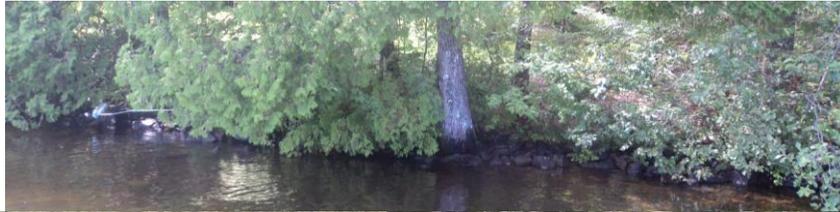
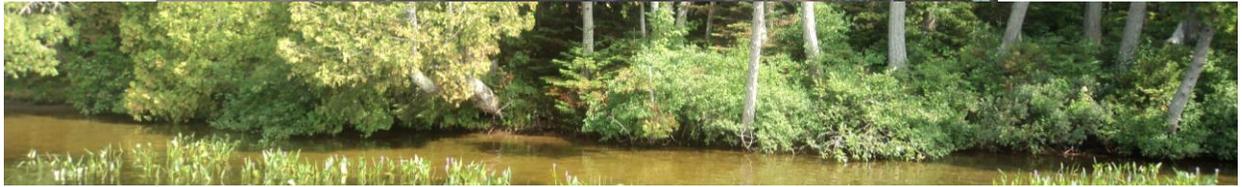
De manière générale, le pourtour du lac est naturellement érodé par la montée du niveau du lac et l'érosion est probablement accélérée par la circulation de wakeboats. Comme plusieurs propriétés présentent des murets ou des enrochements au niveau de la ligne des hautes eaux, les signes d'érosion sont multiples : fissures au bas des murets, lessivement des particules fines sous les enrochements, lessivement du sol sous les racines, exposition des racines des végétaux terrestres, disparition de pointes de sable, etc.

**Figure 21** : Érosion aux pieds de la rive; démarcation des hautes eaux sur les arbres ou des vagues des bateaux?

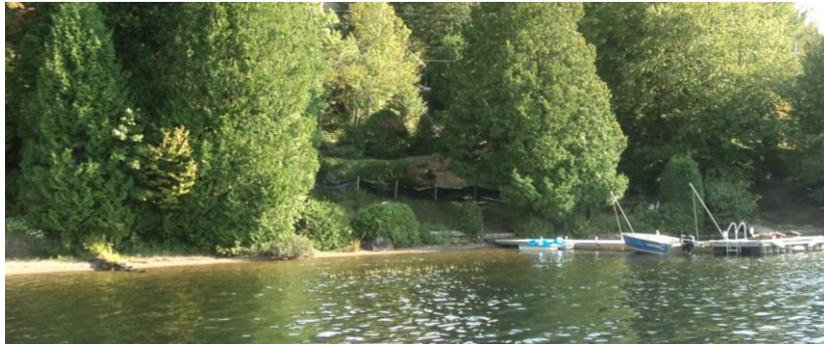
**Figure 22** : Barrières à sédiments en amont de la rive lors de construction; bonne pratique.

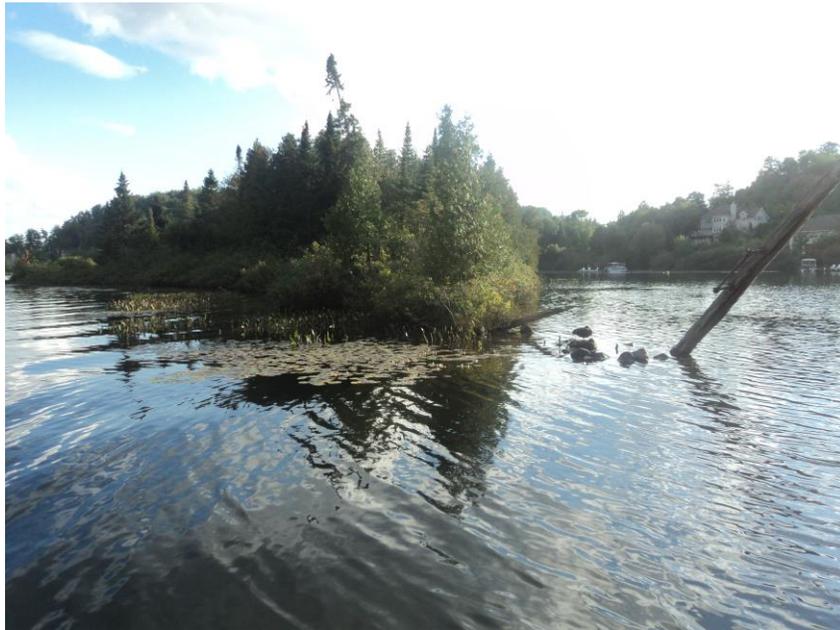
**Figure 23** : Pointe de sable et de roche qui s'érode avec les années. Canards colverts au repos.
