Identification des foyers d'érosion des chemins, suivi de l'érosion des rives et sensibilisation aux plantes aquatiques.

Novembre 2017

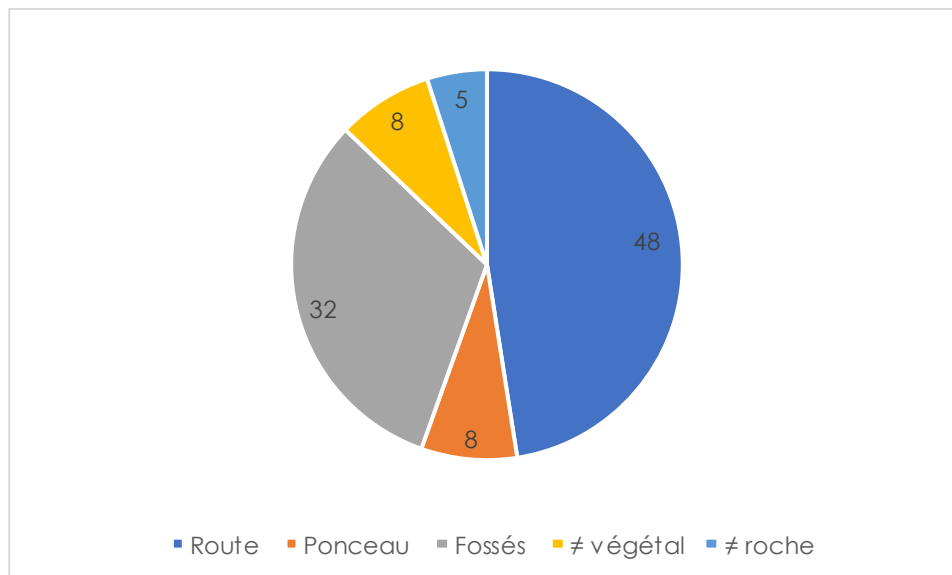
Figure 2 : Distribution des différentes **problématiques** d'érosion observées lors du suivi des chemins entourant le lac.

La figure 2 ci-haut démontre que les deux principales problématiques concernent l'aménagement des routes et des fossés. Ensuite, le manque de végétation, l'aménagement des ponceaux et le manque d'enrochement sont les autres principales problématiques observées.

À noter que l'aménagement des routes comprend aussi l'aménagement des couronnes de chemin et les aménagements de chemin liés aux pentes, tel que présenter à l'annexe 1. Plus précisément, la couronne du chemin représente la courbe de la chaussée qui oriente l'écoulement de la surface de roulement vers les fossés.

De manière générale, les résultats des suivis tendent à démontrer que les principales problématiques d'érosion sont liées à l'aménagement des routes et principalement les routes asphaltées. Effectivement, les routes asphaltées présentent souvent des crevasses en bordure de la chaussée, car l'eau a de la difficulté à rejoindre les fossés, ce qui crée de l'érosion et gruge le bord des routes. Les bords de routes grugés démontrent que des sédiments ont été transportés par le ruissellement et se sont déposés plus loin, et ce, possiblement vers un cours d'eau se rendant au lac. Tel que spécifié dans la section 2, l'érosion entraîne des conséquences sur la qualité de l'eau et au niveau des habitats aquatiques.

De plus, les résultats démontrent que les fossés sont aussi souvent problématiques. L'eau s'écoule souvent difficilement vers les fossés qui ne semblent pas entretenus.

Les fossés sont souvent pleins ou inexistant et sont souvent obstrués d'une végétation dense.

Le manque de végétation et d'enrochement est aussi souvent problématique et s'observe principalement aux endroits présentant des foyers d'érosion importants ou ayant des talus abrupts.

Enfin, les ponceaux mal aménagés ou manquants sont aussi des éléments qui contribuent aux problématiques d'érosion. Lorsque les ponceaux sont mal aménagés, les talus des têtes de ponceau sont souvent mal stabilisés et présentent des signes d'érosion (failles). Par ailleurs, quand les ponceaux sont manquants, l'eau déborde sur le chemin, s'accumule et érode les chemins.

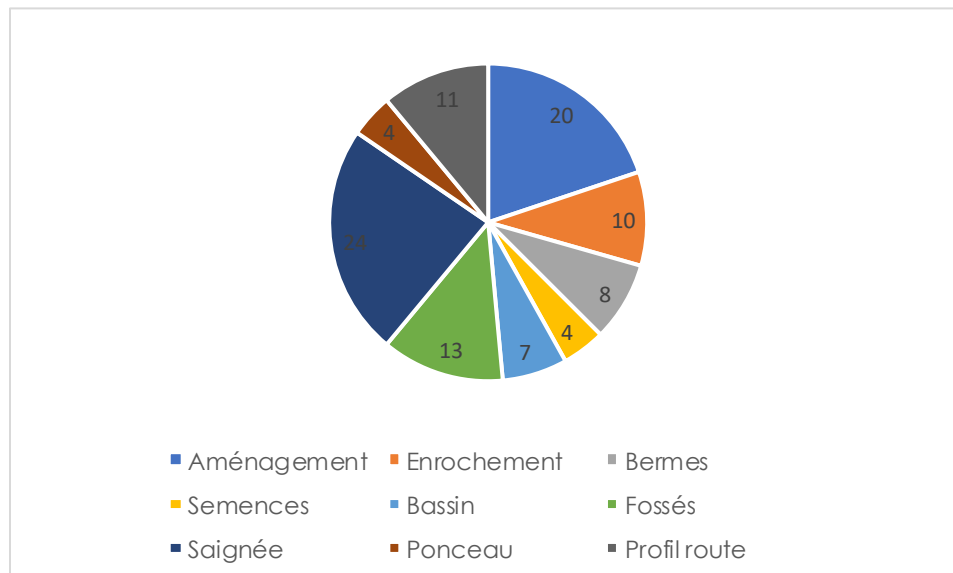
Figure 3 : Distribution des différentes **solutions** proposées pour solutionner les problématiques d'érosion observées lors du suivi des chemins entourant le lac.

Les résultats de la figure 3 démontrent quelles sont les différentes solutions proposées en lien avec les 59 sites d'érosion relevés lors du suivi des chemins riverains.

Essentiellement, l'aménagement de saignées représente 24% des solutions proposées. Les saignées sont des brèches effectuées perpendiculairement au chemin visant à relier l'écoulement de la chaussée routière vers les fossés. Ce type d'aménagement est proposé puisque du ravinement en bordure de la chaussée a régulièrement été observé lors du suivi.

Ensuite, l'aménagement des routes est suggéré pour un peu plus de la moitié des sites problématiques observés. Les routes sont en mauvais état. Les chemins de

En complémentarité avec l'aménagement des routes, l'aménagement des fossés et du profil de la route (couronne) est suggéré. Pour les fossés, il est suggéré d'utiliser la technique du tiers inférieur, soit de ne pas entretenir tous les fossés dans toute leur profondeur, mais de cibler le tiers inférieur afin de conserver un maximum de végétation dans les deux tiers supérieurs des talus (pentes) des fossés.

Ensuite, l'enrochement, l'aménagement de bermes filtrantes et de bassins de sédimentation sont aussi suggérés.

L'enrochement est nécessaire aux endroits où de gros sillons d'érosion ont été observés. Souvent, l'enrochement est nécessaire en bordure de ponceaux et au niveau des saignées qui dirigent l'eau de ruissellement de la route vers les fossés.

Les bermes filtrantes sont des petites barrières de roches aménagées dans les fossés qui visent à capter les sédiments avant qu'ils ne progressent vers le bas d'une pente. Les bermes facilitent l'entretien des fossés en ciblant les zones d'intervention et évitent le remplissage précoce des bassins de sédimentation.

Les bassins de sédimentations sont principalement suggérés au bas des pentes ou avant qu'un fossé n'atteigne un écoulement d'eau qui va directement au lac. Lorsqu'un bassin est aménagé, il est essentiel d'en prévoir son entretien afin d'éviter son débordement.

Finalement, il est aussi suggéré de bonifier l'aménagement de ponceaux existants ou d'en ajouter, tout dépendamment de la situation. Plusieurs vieux ponceaux ont été mal installés ou mal stabilisés et plusieurs endroits pourraient bénéficier de l'installation de ponceaux. De plus, l'ensemencement de différents sites est aussi une solution suggérée afin d'éviter tout sol à nu qui pourrait s'éroder et être transporté en aval. Il est aussi recommandé de recouvrir les sites ensemencés de paille afin d'éviter le lessivage des semences et ainsi éviter la perte de semences et optimiser leur germination et leur croissance.
