**Inventaire des plantes aquatiques, des quais et des embarcations &
Caractérisation du périphyton, de l'érosion, des rives et de l'état de santé**

**Au lac Sainte-Marie,
Saint-Adolphe-d'Howard**

Pour l'APEL Sainte-Marie

7 octobre 2015, révision 21 mars 2016

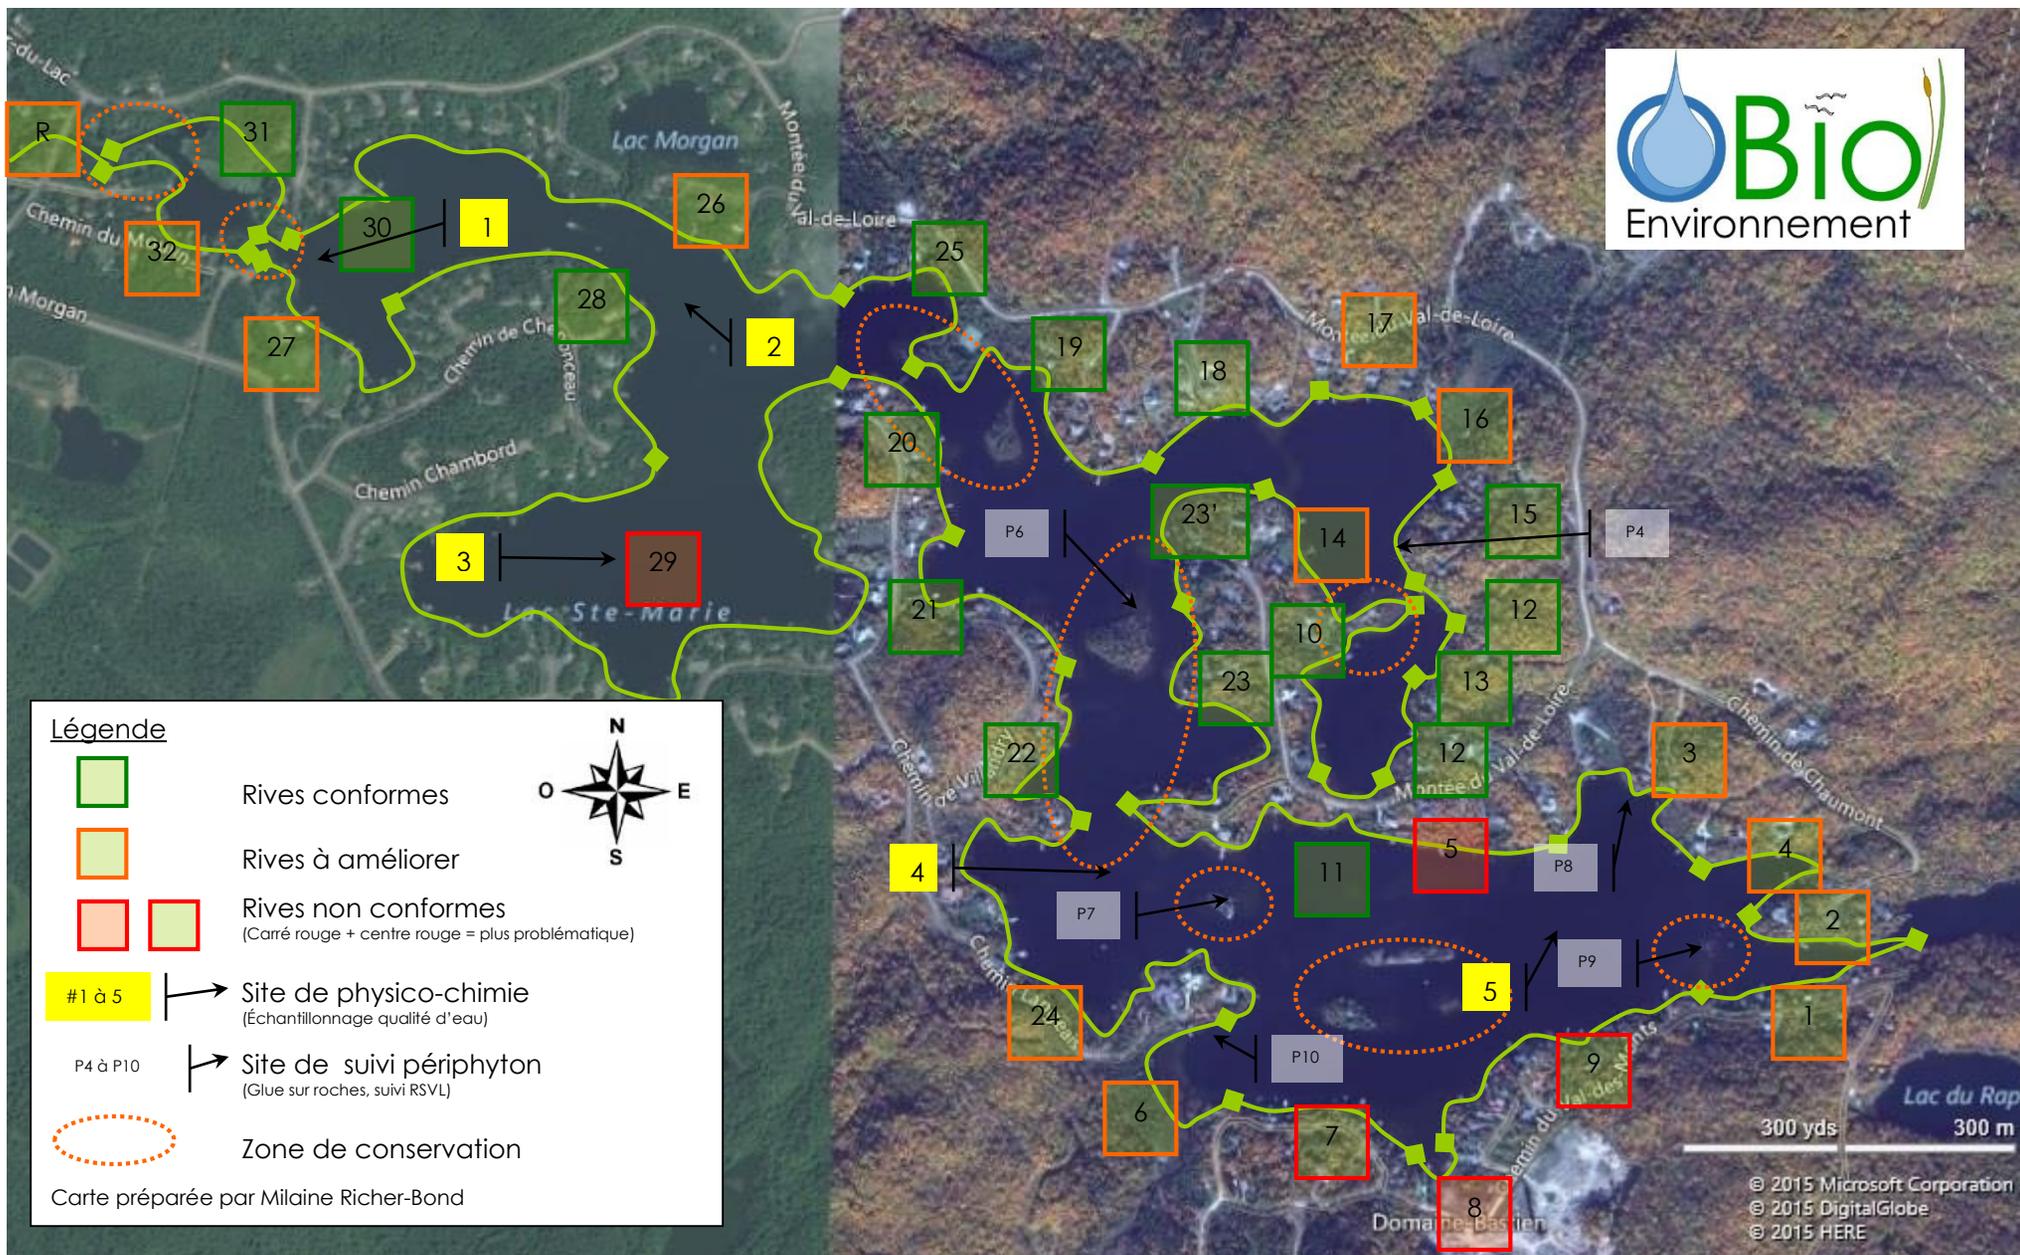
Les zones de conservation correspondent aux:

Îles : refuges fauniques (ex. nidification d'oiseaux) et corridors étroits

Corridors étroits : souvent peu profonds, + érosion rives, + plantes aquatiques, + potentiel de perturber faune (dérangement) & flore (fragmentation et risque prolifération)

Éléments particuliers : richesse faunique (ex. nidification d'oiseaux, frayère, diversité, etc.) et/ou floristique (plante rare, diversité, etc.)

Dans les **zones de conservation**, circulation **10km/h** et **OBSERVE/RÉDUIT** la **VAGUE**, pour :

- Limitier l'érosion des rives (réduire les **matières en suspension (MES)** et réduire les risques d'**algues bleu-vert**, limiter la perte de terrain et d'habitats, éviter les habitats propices à plus de plantes aquatiques, etc.)
- Ne pas déranger la faune (nidification et alimentation d'oiseaux, colmatage des frayères par MES)
- Ne pas perturber les plantes aquatiques (risque de fragmentation et de prolifération)
- Respecter les baigneurs et les petites embarcations (éviter les accidents, favoriser l'harmonisation des usages)

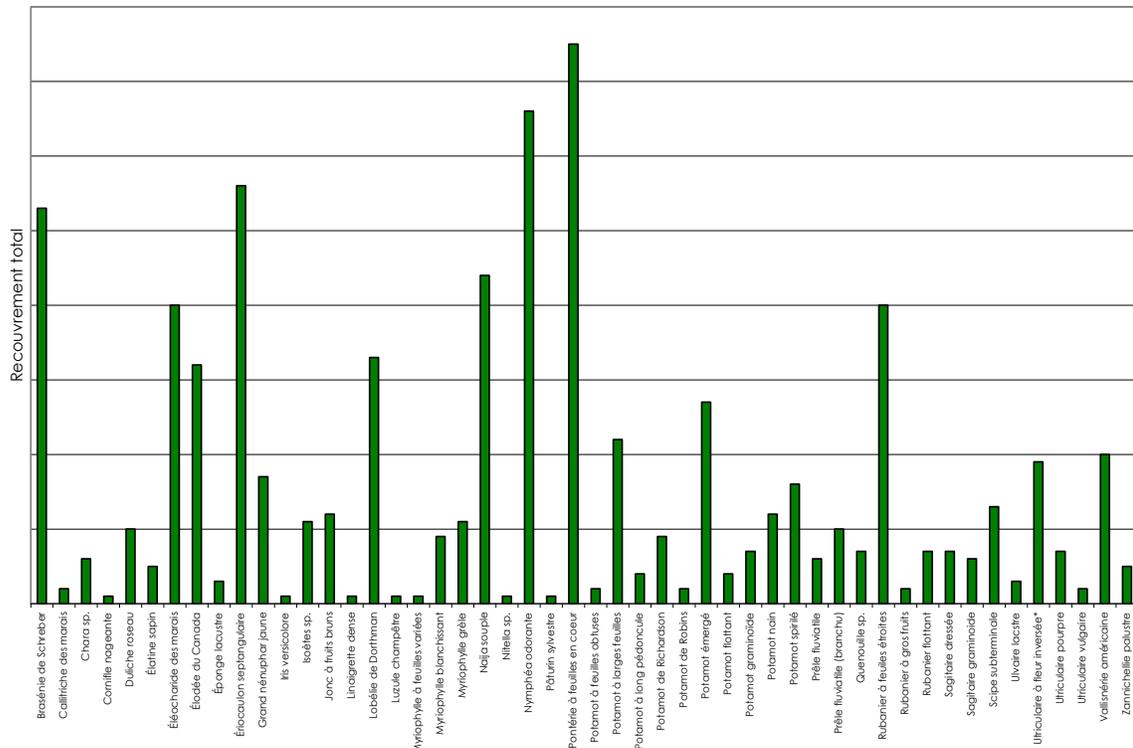
Figure ci-haut : Recouvrement total des espèces inventoriées au lac Sainte-Marie, fin été 2015.

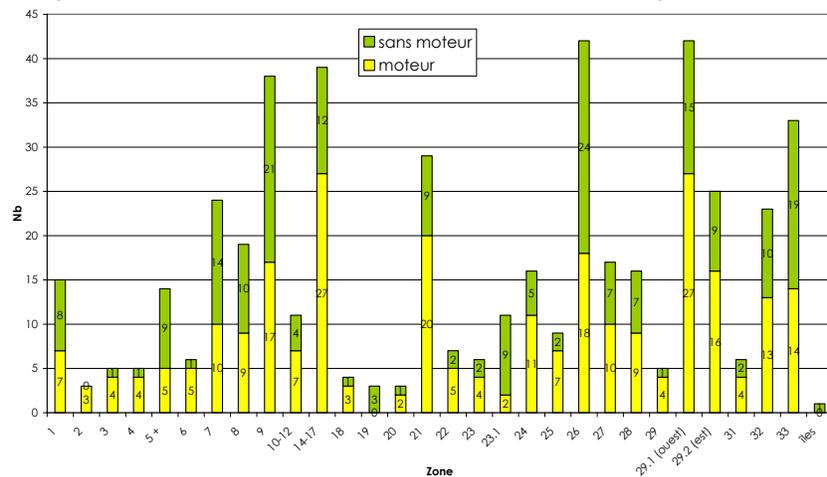
Figure ci-haut : Distribution du nombre d'embarcations motorisées et non motorisées par zones d'inventaire, 2015.

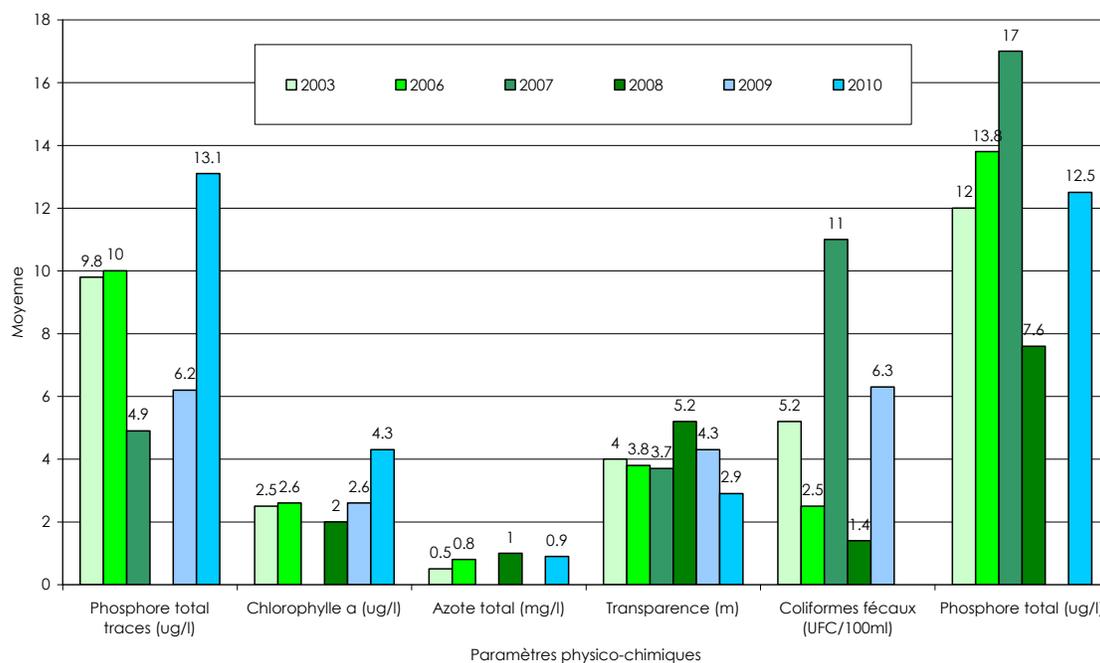
Figure ci-haut : Représentation graphique de la moyenne des paramètres physico-chimiques de 2003 à 2010 au lac Sainte-Marie.

Selon la section 5 de la présente étude, la moyenne des concentrations en phosphore analysée par BioServices pour l'APEL Ste-Marie dépasse presque toujours le seuil critique du ministère de 7.5 µg-P/l de 2003 à 2010.

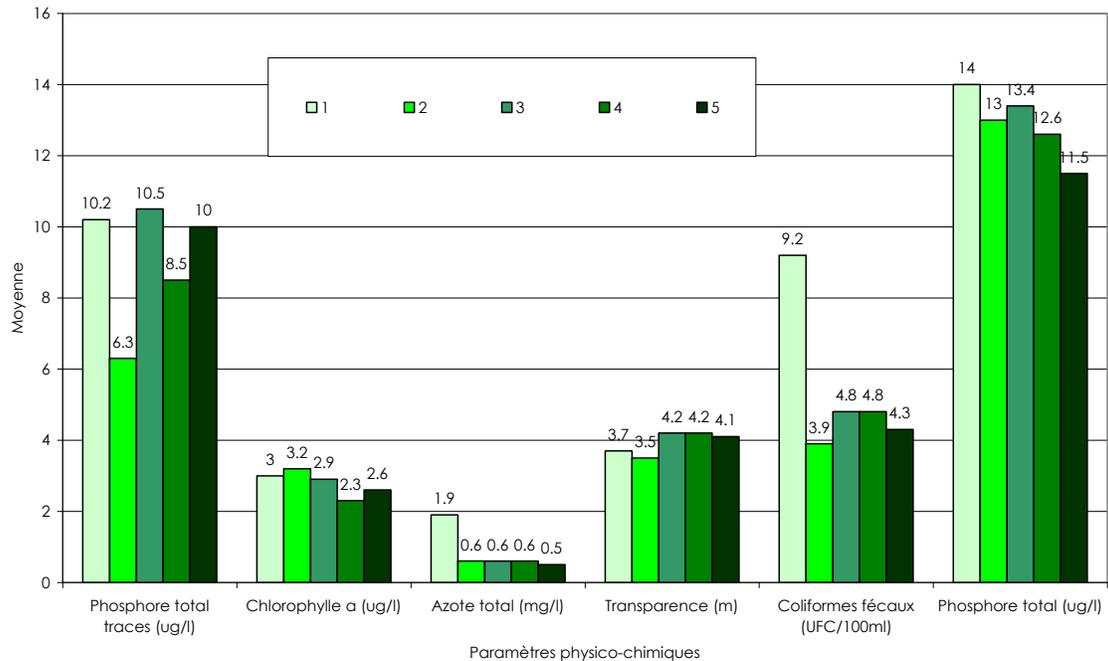
Figure ci-haut : Représentation graphique de la moyenne des paramètres physico-chimiques des différents sites d'échantillonnage (1 à 5) au lac Sainte-Marie de 2003 à 2010.
