Objet : Relevé de l'érosion des berges des lacs Masson, du Nord et Dupuis dans le but d'en discriminer l'origine

N/D : M08-20-13

Position et données recueillies de chacun des sites visités

Catalogue photo

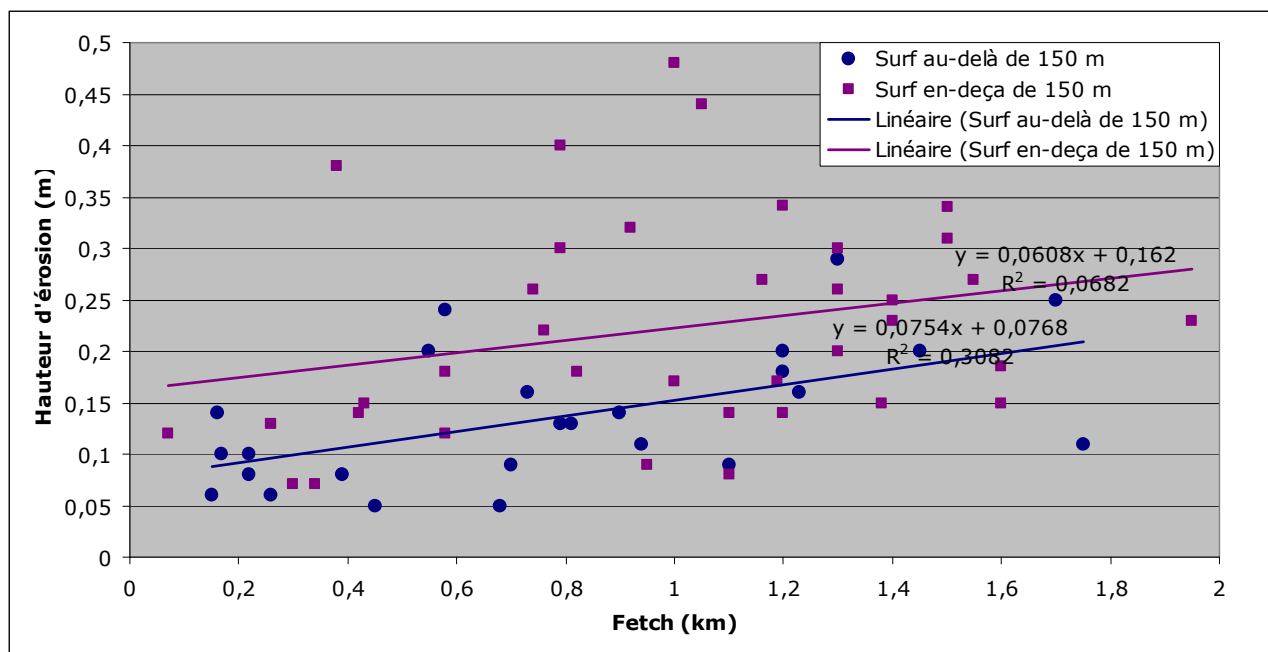
Figure 1. Effet du fetch sur les échantillons

Dans les études sur l'érosion causée par la vague, le fetch est un facteur ayant un poids important dans le calcul théorique de l'amplitude de la houle et de l'énergie qu'elle peut déployer. Les modèles de génération des vagues utilisent tous ce paramètre (CIRIA, CUR, CETMEF 2009). Dans le but de visualiser la relation entre le fetch et la hauteur d'érosion, un graphique en nuage de points a été réalisé. Différentes couleurs ont été associées aux échantillons afin de départager l'effet du fetch entre les sites témoins de ceux subissant le wakesurfing. La figure 1 montre l'existence d'une relation linéaire positive entre les sites témoins et le fetch, un phénomène qui était attendu d'après les connaissances scientifiques. Entre d'autres termes, plus le fetch est grand, plus la vague engendrée est grande et plus la hauteur d'érosion est élevée. Toutefois, les sites affectés par le wakesurfing montrent une relation avec le fetch similaire mais beaucoup moins forte, car le coefficient de régression linéaire est très faible ($R^2 = 0,07$). Autrement dit, la hauteur d'érosion peut difficilement être prédite par le fetch devant une de ces berges. Finalement, l'effet combiné du fetch avec l'activité du wakesurfing ne semble pas augmenter statistiquement l'amplitude de l'érosion de berges exposées aux deux phénomènes lorsque comparées à celles exposées au wakesurfing seulement, les deux droites de régression étant parallèle.

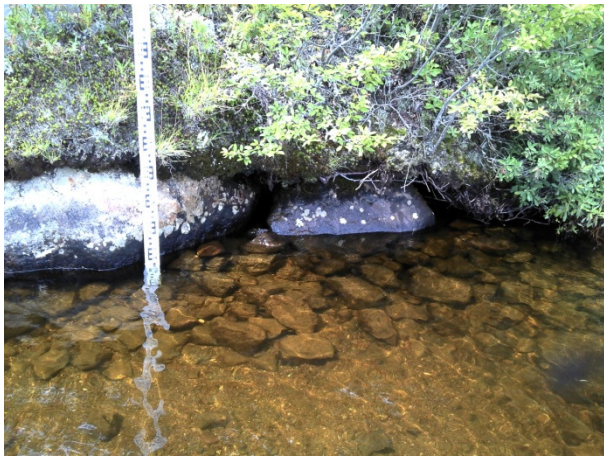
Site 21

De façon générale, la berge des lacs du Nord et Masson (toutes baies comprises) est rocheuse, soit composée de matériel très grossier (roches et blocs d'un till indifférencié), soit constituée de roche-mère. L'érosion affecte donc l'enracinement de la végétation et le sapement de la matrice plus fine du till indifférencié. Dans le cas des anciens remblais, un recul récent du matériel meuble peu avoir eu lieu mais seulement la hauteur de l'échancrure a été notée. L'annexe II est un catalogue de photographies qui montre des cas types de cette érosion des berges.
